Austausch der Gummidichtungen der feststehenden Fenster bei einem Eriba Puck

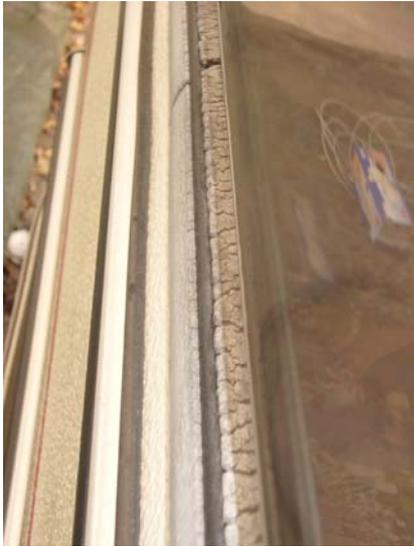
**Ausgangssituation:
Die Gummidichtung ist
hart und rissig.**

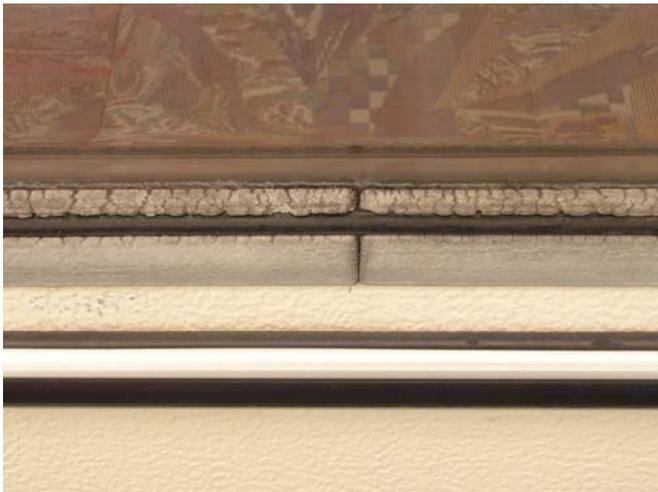
**Mögliche Schwachstelle
bei den grauen
Dichtungen können die
stumpf angestellten
Profilenden sein.**

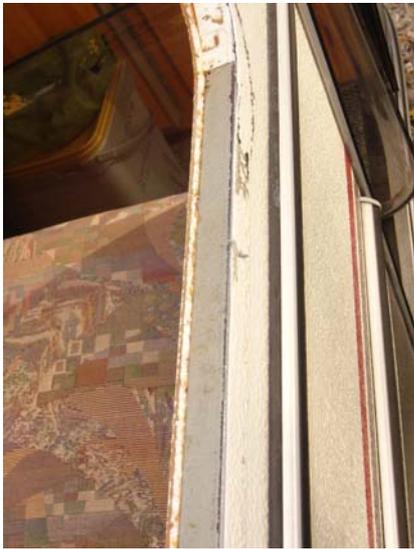
Der Rahmen ist im Bereich der Stoßfläche rostfrei.

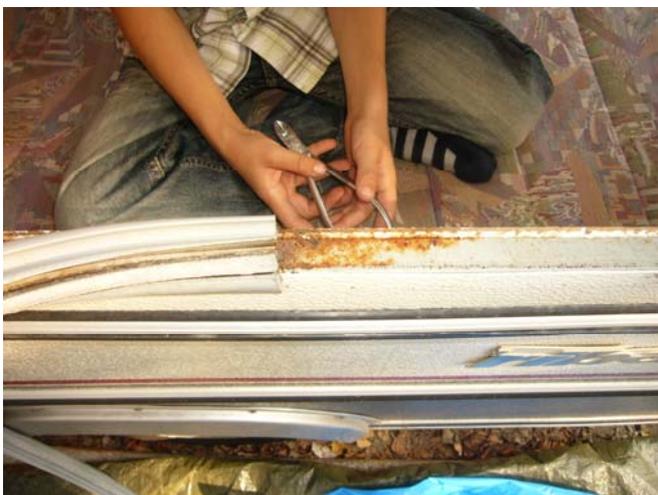
**Auf der linken Seite (in Fahrtrichtung) leider nicht!
Rost nur im Bereich der Stoßfläche !!**

**Behandlung mit
Rostumwandler**

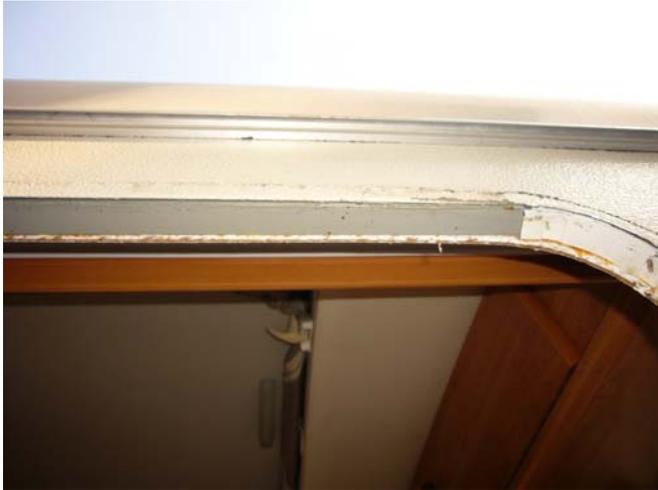
**„Oben“ komplett
rostfrei!**

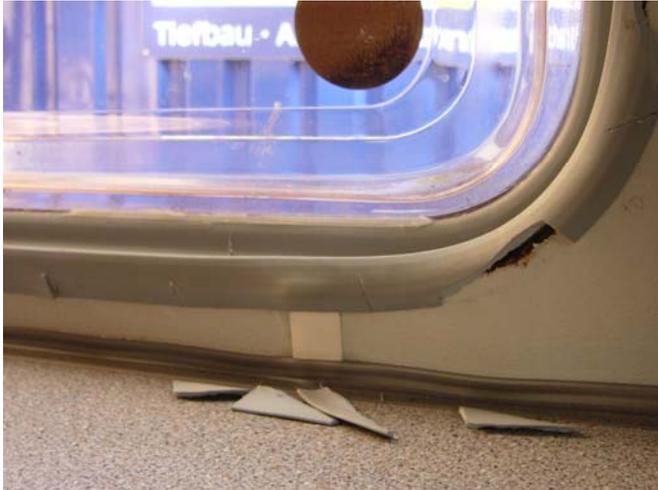
... **Der Vorbesitzer hatte das Fenster dichtungsnah mit Silikon abgedichtet.**

(leider nicht fotografiert -> im oberen rechten Fensterwinkel ruhte die Gummilippe nicht auf der Innenverkleidung. Stattdessen befand sie sich mehr im Rahmeninnenbereich und gestattete den Blick zum Rahmenprofil)

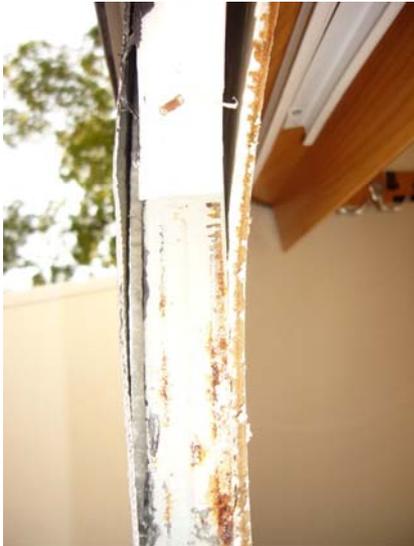
**Hier zeigt sich die Ursache
der nicht richtig sitzenden
Dichtung!**

**-> Durch Vorspannung liegt
sowohl die Aluhaut als auch
die Innenverkleidung nicht
plan am Rahmen an.**

Vorhaben: Fixierung der Aluhaut mittels Blindnieten

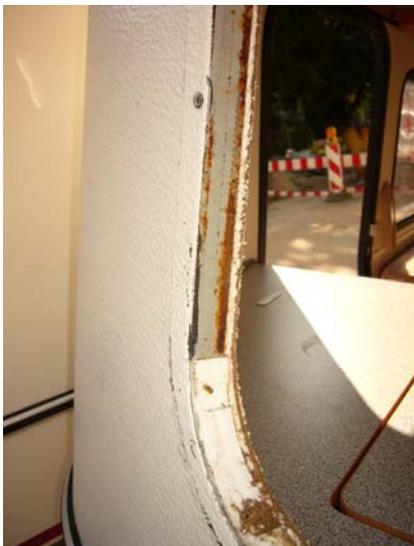
Rostbefall am Rahmenrohr !

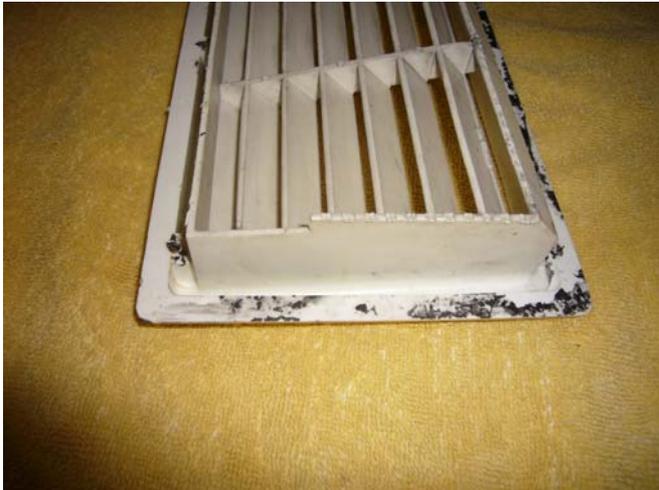
**... Es fehlte das
Fliegengitter**

Neukauf.....

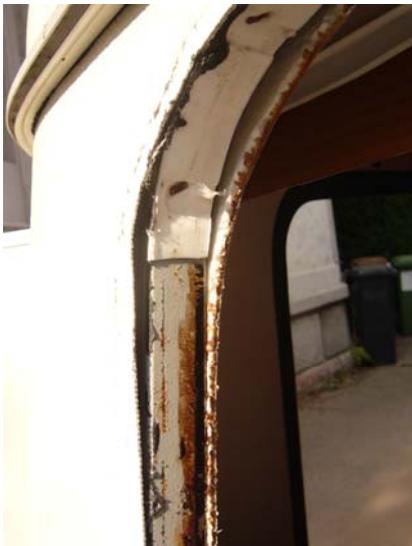
... Überstand vom Plastikwinkel!
Anbringung von Rostumwandler

Entfernung vom Überstand.

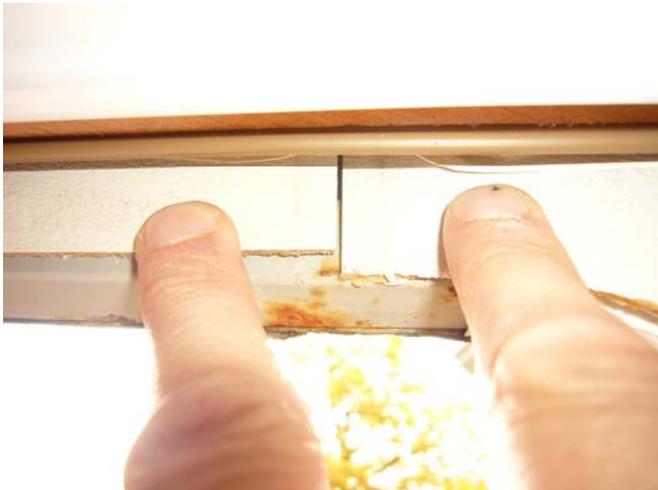
Beim Andrücken der Innenverkleidung zeigt sich dass der Spalt zwischen beiden Teilen zu klein für das Plastik-Abdeckelement ist.

**Verbreiterung mittels Seitenschneider.
Anbringung von Rostumwandler
Fixierung der Innenverkleidung am Plastikwinkel mittels
Holzschraube.**

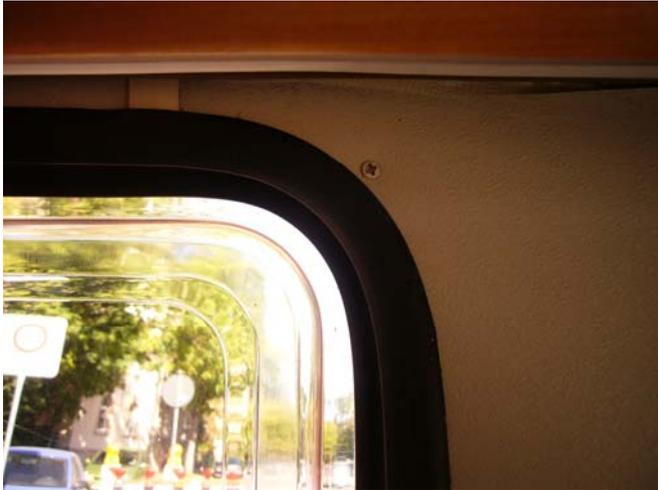
**Akkurater Sitz der Dichtung.
Die Eliminierung der
Verspannung war nur durch
Anbringung der Holzschraube
im sichtbaren Bereich möglich.**
