Höherlegung und Restaurierung eines Eriba Familia Wohnwagens Bj. 1966

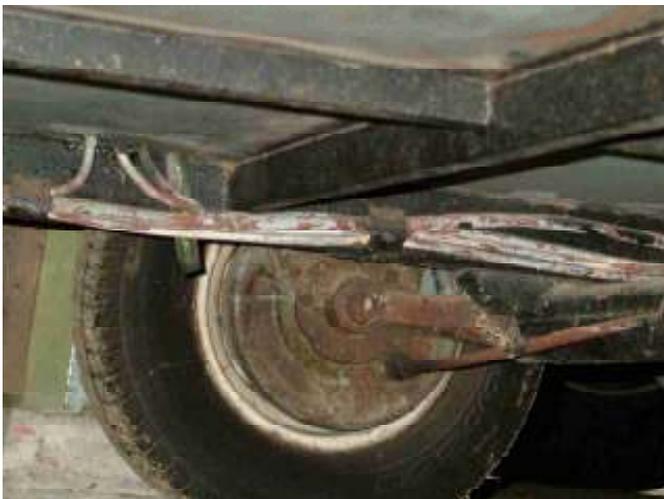
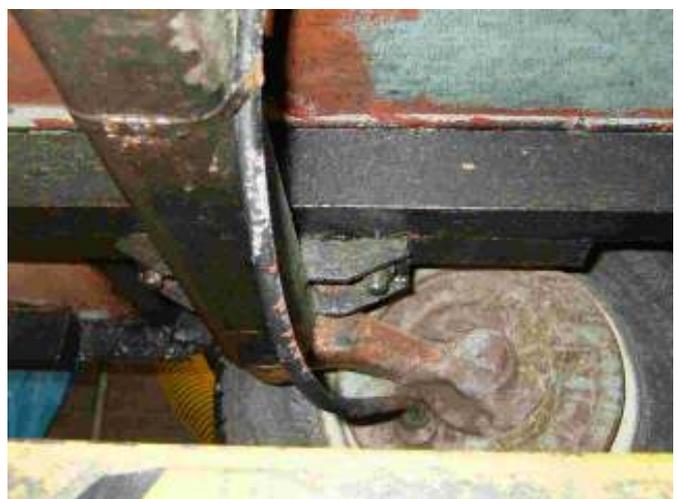
Durch die kleinen Radscheiben und der inzwischen durchgeleierte Gummifeder lag der Wohnwagen extrem tief auf der Straße. Dazu kam, dass die Anhängerkupplung bei meinem Zugfahrzeug sehr hoch ist: mindestens 44,5 cm. (oder sogar 52,5 cm in der höchsten Stufe; gemessen Mitte Kugelkopf über Grund). Hinter einem Landrover sieht das mehr wie ein Erdhobel aus. An ein Befahren von Feldwegen ist da gar nicht mehr zu denken. Außerdem ist nach dieser langen Zeit die Fahrsicherheit nicht mehr auf dem heutigen technischen Niveau. Erst recht bei höherer Geschwindigkeit wollte ich hier auf der sicheren Seite sein.

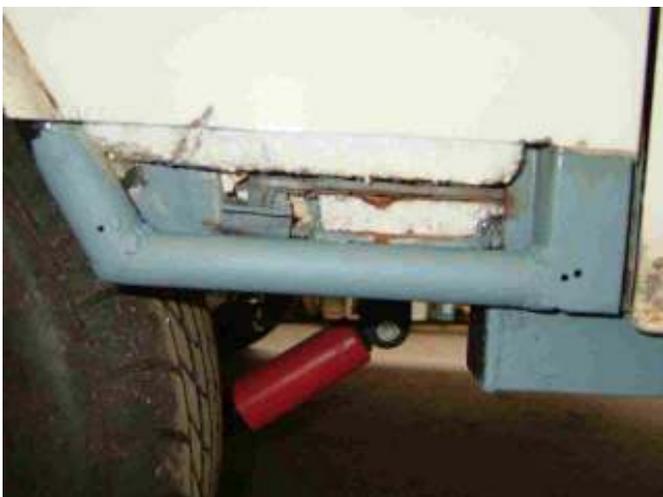
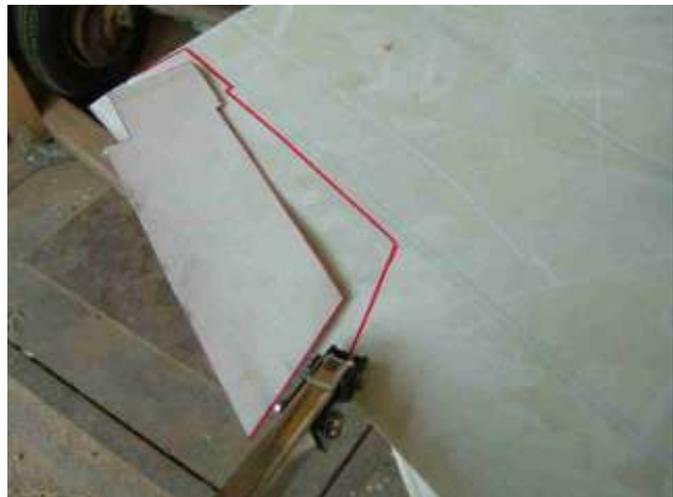
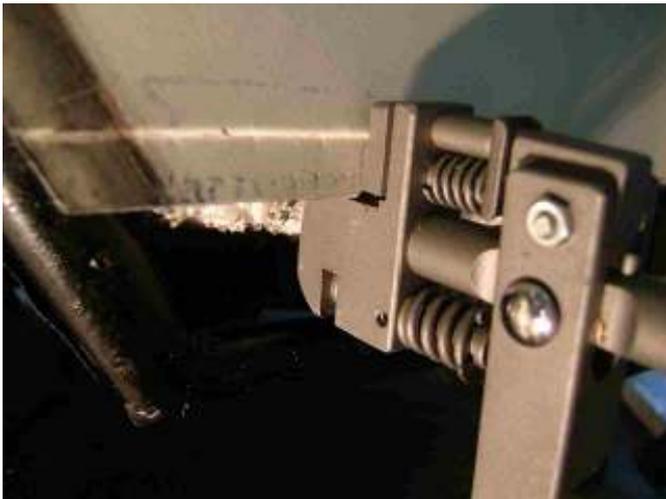
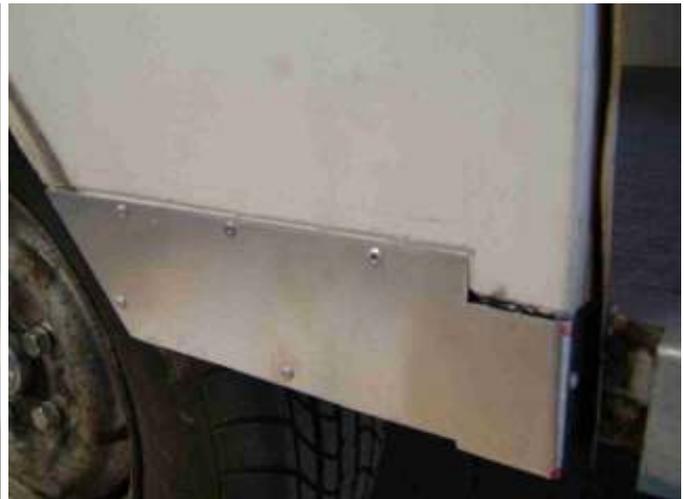
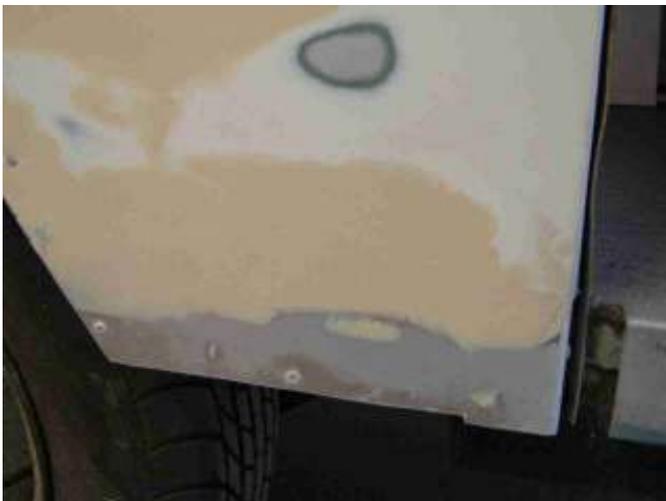
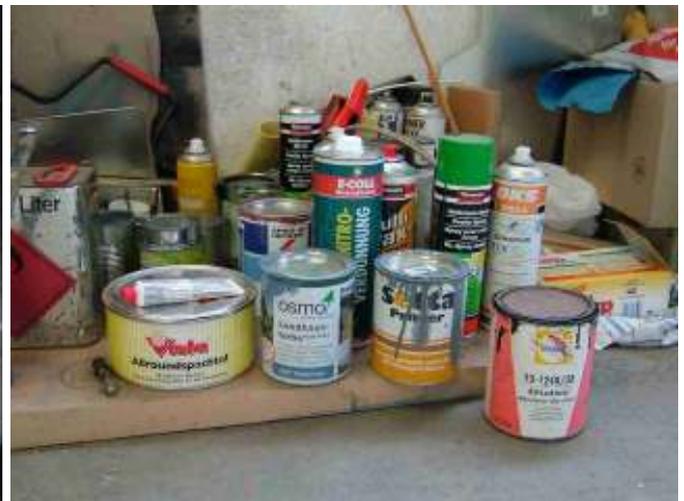
Bei meinem nächsten Tageinsatz kommt es dann jedoch noch dicke! Ich habe jetzt alle Zierleisten abgeschraubt und möchte noch das unten freigewordene Rahmenrohr vom Rost befreien. Also arbeite ich mich noch mal rund herum und als ich fast am Ende angelangt bin, entdecke ich die Durchrostung. Oh nein, ich war mit der Grobarbeit fast fertig. Jetzt soll ich auch noch den Rahmen restaurieren?! Frustriert lasse ich meine Ärger an der total hart gewordene Dichtungspaste am oberen Zierleistenansatz ab, wo ich mit Spachtel und Hammereinsatz die Reste abschlagen muss.

Aber es hilft nichts die Augen vor der Tatsache zu verschließen und einfach zur Spachtelmasse zu greifen und wie mein Vorgänger den Ärger unter einer Schicht Polyester zu begraben. Nein, ich öffne erst mal ein Bier und komme dann zu folgendem Plan: Die Bodenplatte und die Möbel bleiben drin! Das Alublech wird an den zu bearbeitenden Stellen rausgeschnitten, ein 25 mm Stahlrohr wird neu eingepasst und an geeigneten Punkten wieder verschweißt. Dann wird ein neues Alublech mit der Abkantzange bearbeitet und passgenau eingesetzt. Die Bleche werden mit Kleber und/oder kleinen Nieten verbunden und dann wird 2K Polyesterspachtel wie ein Profi aufgebracht und für den Lackaufbau geschliffen. Ich denke das geht!!

Am folgenden Sonntag bin ich um 10:00 Uhr in der Halle und wende mich zunächst dem unteren Stück Rahmen zwischen Tür und Radkasten zu. 8 cm oberhalb der Unterkante schneide ich dazu ein sauberes Blech aus. Jetzt sieht man den Rahmen und seine Anschlüsse sehr gut und die Flex setzt dem durchrosteten Dasein ein schnelles Ende. Das neue ca. 20 cm Stück ist schnell angepasst und wird erst mal mit Zinkrostschutz von Innen und Außen behandelt. Während der Trocknung habe ich bereits ein weiteres kleines Alublech im Bereich der hinteren Stütze herausgetrennt. Hier ist die Trennung mit der Flex schwieriger, weil eine Rohrstrebe von oben T-förmig auf den unteren Rahmen trifft, während gleichzeitig noch ein Verbindungsblech zur Stütze eingeschweißt ist. Na ja, was labere ich hier lange, letztendlich ist es in diesem Bereich zwar schwieriger ein neues Rohr einzupassen, aber es geht auf jeden Fall ohne einer kompletten Zerlegung der Inneneinrichtung und des Bodens. Das Schweißen mit Schutzgas ist hier ganz gut verlaufen, wengleich man sich schon eine Flasche Wasser hinstellen sollte, falls die sehr dicht angrenzenden Holz und Styroporverkleidung zu heiß werden sollten. Auch wenn man das Rohr nicht vollständig rund einschweißen kann, so ist doch gerade beim Punktschweißen für ausreichende Materialverbindung gesorgt. Ich bin sehr zu Frieden!

Die neuen Rohrstücke werden noch gründlich mit schwarzer Lackfarbe angepinselt und da die Dinger immer von innen durchrosten, von unten noch mit 8 mm Ablauflöchern versehen. Hier und natürlich auch an vielen anderen Stellen soll später noch die Hohlraumversiegelung eingespritzt werden. Dann passe ich eine dünne Pappe mit der Schere an und übertrage die Form auf das Alublech. Die Abkantzange kommt zum Einsatz und das neue Blech wird mit kleinen Alunieten fixiert. Klappt wie geplant! Ein kurzer Schlag mit Körner und Hammer auf die Nietenköpfe verformt das Blech noch etwas nach Innen; oder man schleift die Köpfe einfach etwas ab. Später zieht man dann die feine Spachtelmasse drüber und alles ist wieder voll plan!
