Schöner wohnen

Oldtimer-Caravans und ihre Restaurierung – 1. Teil: die Deichsel

Oldtimer-Caravans und ihre Restaurierung – 2. Teil: das Fahrgestell

Oldtimer-Caravans und ihre Restaurierung – 3. Teil: Deichsel und Aufbau

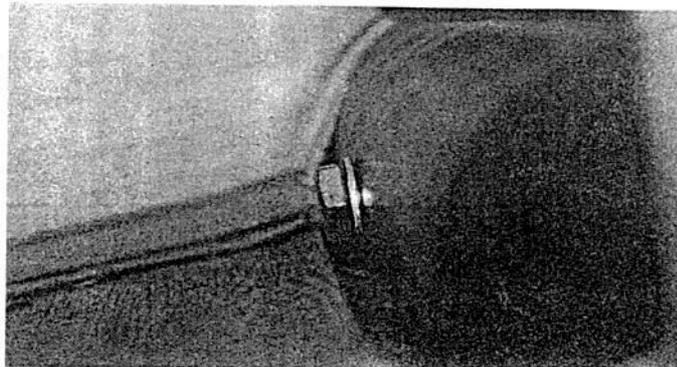
Bild 3: Im Küchenschrank des Eriba Puck befindet sich das Deichselrohr. Die Innenteile der Deichsel sind hier mit einer Mutter gesichert.

recht einfach. Zuerst drehen wir die Schraube des Stoßdämpferauges heraus. Sie befindet sich im hinteren Teil des Deichselrohrs (Bild 3). Das hintere Deichselrohr befindet sich im Wageninneren, unterhalb der Spüle auf dem Boden des Küchenschanks.

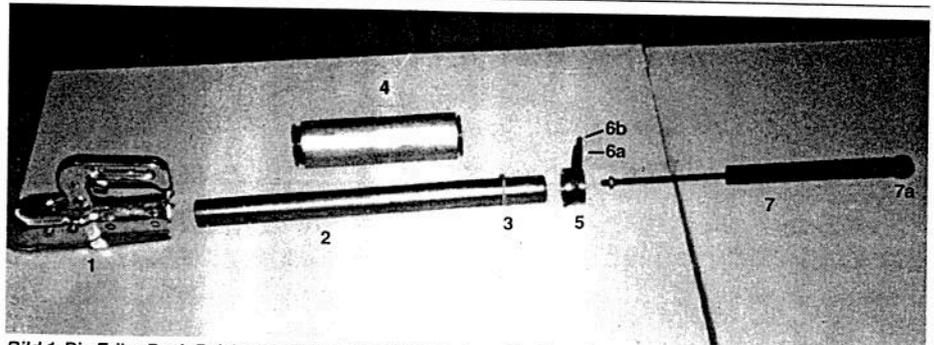
Bild 1: Die Eriba-Puck-Deichsel in Teilen. Von links nach rechts: Kugelkupplung (1), Zugstange (2) mit Dämpfungsgummi (3), Lagerrohr (4), Anschlaghülse (5) mit kleiner Spannhülse (sieben Millimeter Ø) und großer Spannhülse (zwölf Millimeter Ø) (6a, b), Anfahrstoßdämpfer (7), Stoßdämpferauge (7a).

Beim Einbau verfahren wir folgendermaßen: Man schraubt den Anfahrstoßdämpfer in die Zugstange, steckt Dämpfungsgummi, Anschlaghülse und Lagerrohr auf die Zugstange, die man zuvor ein wenig eingefettet hat. Der Stoßdämpfer sollte ausgezogen sein, wenn man nun die kompletten Deichselinnenteile in das Rohr der Deichsel zurückschiebt. Und zwar so weit, bis die sechs Gewindelöcher des Lagerrohrs mit denen der Deichsel übereinstimmen.

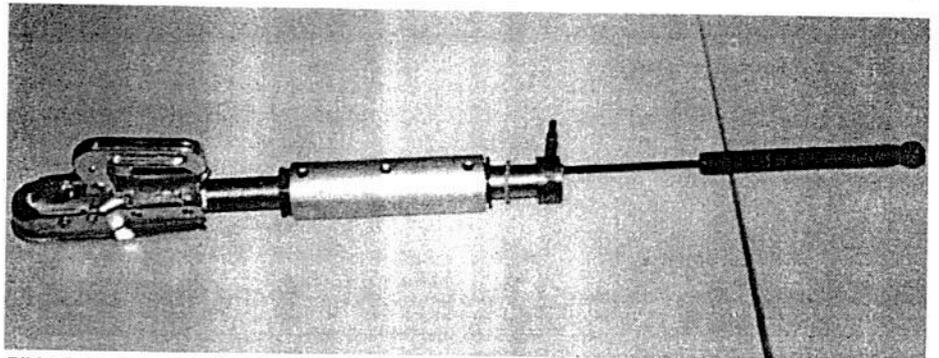
Bild 2: Deichsel zusammengesteckt – das Lagerrohr wird über die Zugstange gezogen, der Stoßdämpfer mit der Stange verschraubt.

und man könne auch nicht versprechen, sie ab Werk liefern zu können. Bei Eriba selbst wußte man einen anderen Rat: einen großen ALKO-Händler im Frankfurter Raum (ALKO lieferte die Puck-Fahrgestelle). Dort waren sämtliche Teile auf Lager. ALKO selbst stellte mir einen Ersatzteilkatalog zur Verfügung. Nähern wir uns dem Aus- und Einbau sowie der Demontage der Eriba-Puck-Deichsel. Sie besteht aus acht Teilen (siehe Bild 1): der Kugelkupplung, der Zugstange, dem Dämpfungsgummi, dem Lagerrohr, der Anschlaghülse, den beiden Spannhülsen, dem Anfahrstoßdämpfer. In zusammengebautem Zustand ist das Lagerrohr über die Zugstange geschoben, der Stoßdämpfer in die Zugstange geschraubt (Bild 2). Der Ausbau gestaltet sich

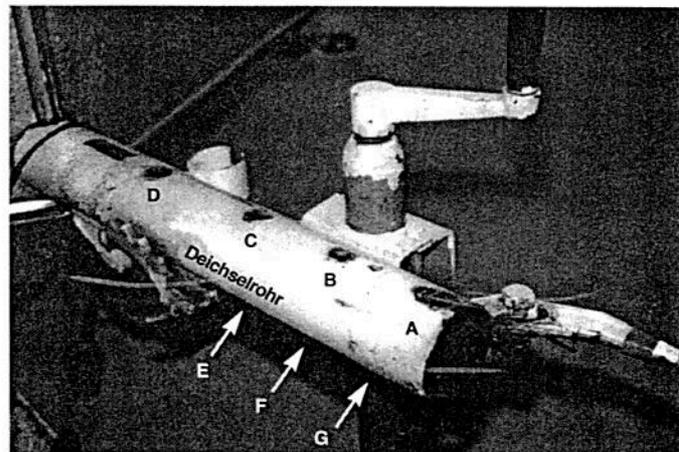
Bild 4: Das Deichselrohr von außen. A, B, C, E, F, G sind Gewindelöcher. Das Loch D dient dazu, die Spannhülsen in die Zugstange einschlagen zu können.

Nun müssen die beiden Spannhülsen von oben nach unten durch das Loch D im Deichselrohr (Bild 4) aus der Anschlaghülse herausgeschlagen werden. Mit einem Dorn treiben wir zuerst die innen liegende – kleinere – Spannhülse heraus, dann die äußere.

Nun werden die Schrauben A, B und C (oben auf dem Deichselrohr) und E, F, G (unten auf dem Deichselrohr) gelöst, die das Lagerrohr halten.

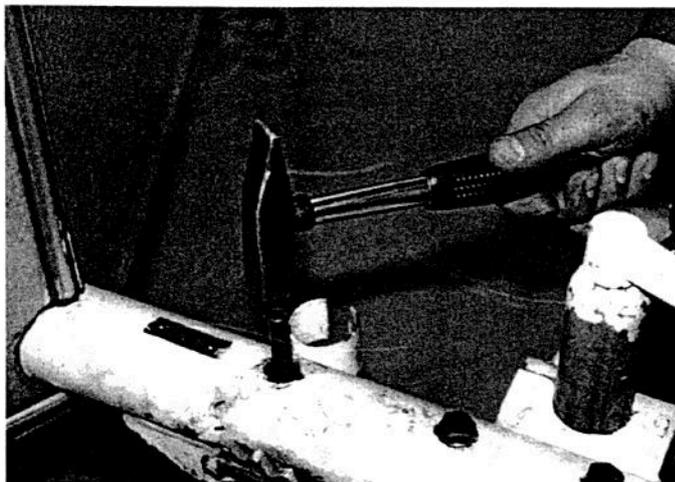
Bild 5: Die große Spannhülse wird mittels eines Hammers in die Anschlaghülse getrieben.

Anschlaghülse der Zugstange und schlagen sie mit einem Hammer hinein (Bild 5). Anschließend schlagen wir die kleine Spannhülse in die große ein (Bild 6). Zum bündigen Eintreiben benutzt man am besten einen Dorn (Bild 7). Beide Spannhülsen müssen **unbedingt bündig** eingetrieben werden, nur so halten sie die Anschlaghülse auf der Zugstange fest. An diesen beiden Spannhülsen hängt letztlich der ganze Wohnwagen. Man sollte sie bei der Deichseldemontage unbedingt erneuern! Und natürlich sorgfältig arbeiten – der Sachverhalt ist einfach, dennoch muß gewissenhaft ans Werk gegangen werden. Ansonsten: Finger weg!

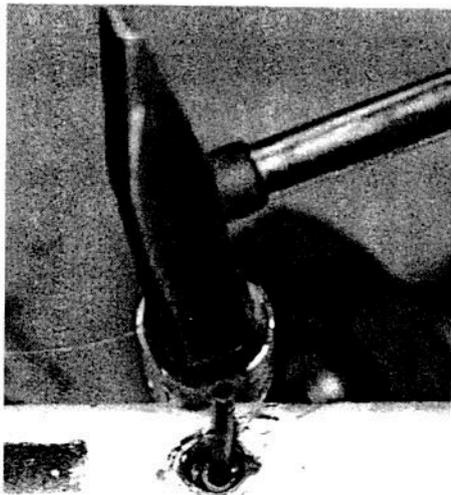
Bild 6: Anschließend schlägt man die kleine Hülse bündig in die große ein...

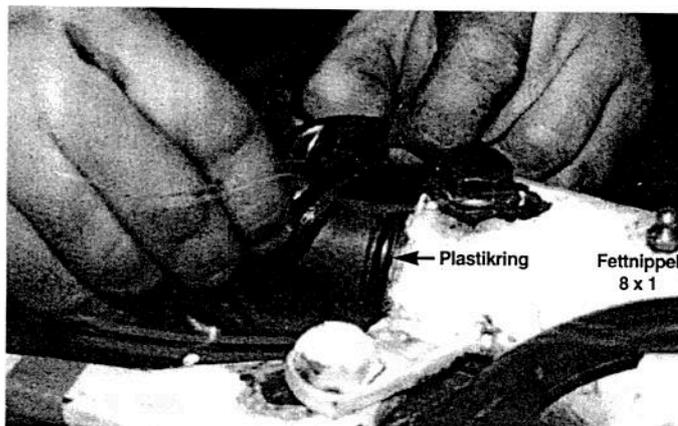
Bild 8: Die Gummimanschette wird bei Undichtigkeit ersetzt und über den Plastikring des Deichselrohrs gezogen. Rechts der Schmiernippel.

Zum Abschluß zieht man die eventuell erneuerte Gummimanschette über den Plastikring des Deichselrohrs (Bild 8). Den kleinen Federling ziehen wir auf die Zugstange und drehen die Kugelkupplung mittels zweier Schrauben an der Zugstange fest (Bild 9). Die Gummimanschette wird über den Federling *F* gezogen (Bild 10). Als letztes dreht man noch einen neuen Fettnippel (8 x 1) in das Loch neben der Gummimanschette (Bild 8). Die Zugstange will regelmäßig per Fettpresse abgeschmiert sein."

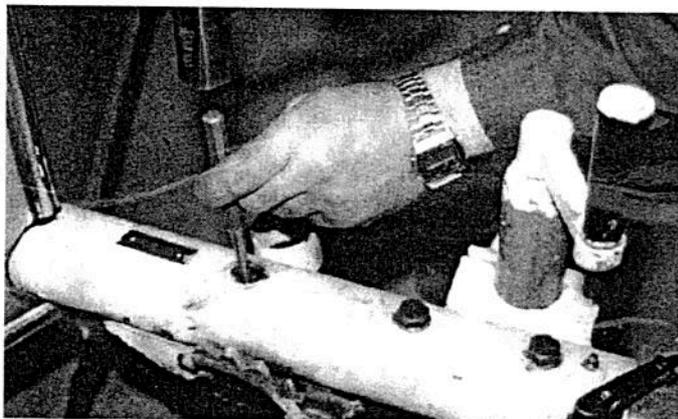
Bild 7: ... wofür man einen Dorn benutzt. Sorgfältiges Arbeiten an der Deichsel ist unbedingt gefragt. Wer sich die Handgriffe nicht zutraut, sollte die Finger davon lassen.

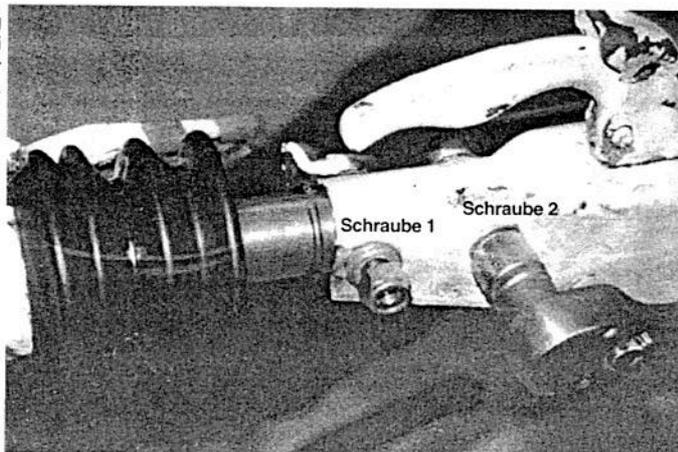
Bild 9: Die Kugelkupplung drehen wir mit zwei Schrauben an der Zugstange fest.

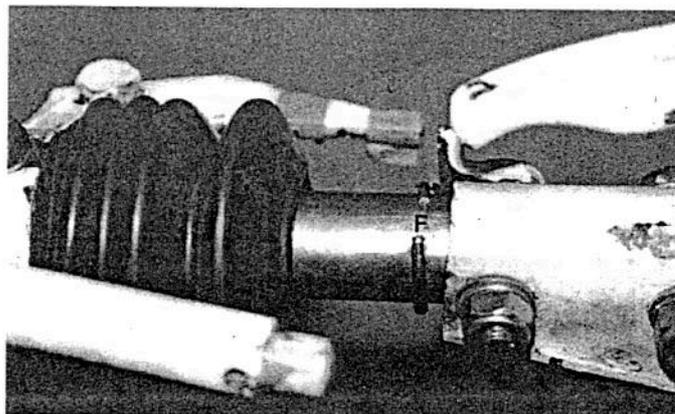
Bild 10: Zuletzt zieht man die Gummimanschette über den Federling *F*.

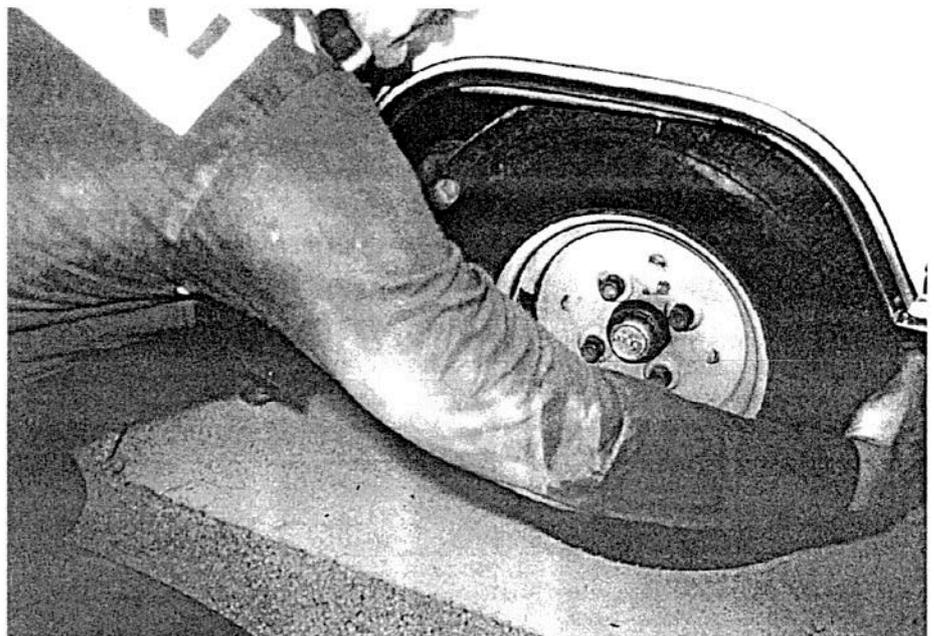
Eine Routinekontrolle vor allen Arbeiten an der Bremse: Prüfen Sie das Radlagerspiel – und wechseln die Lager gleich mit, wenn es nötig ist.

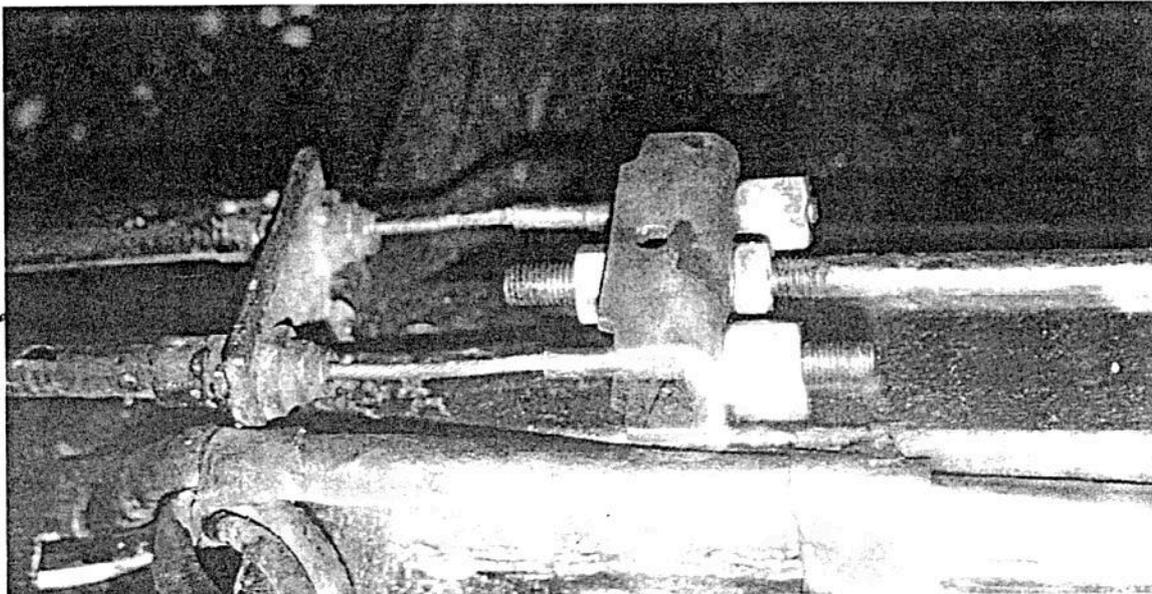
Sind die Bremsbowdenzüge einmal nicht gleich lang, kann man die Differenz über die Kugelbundmuttern am Ausgleichseisen beseitigen.

sein, so können wir die Differenz über die Kugelbundmutter am Ausgleichseisen beseitigen.

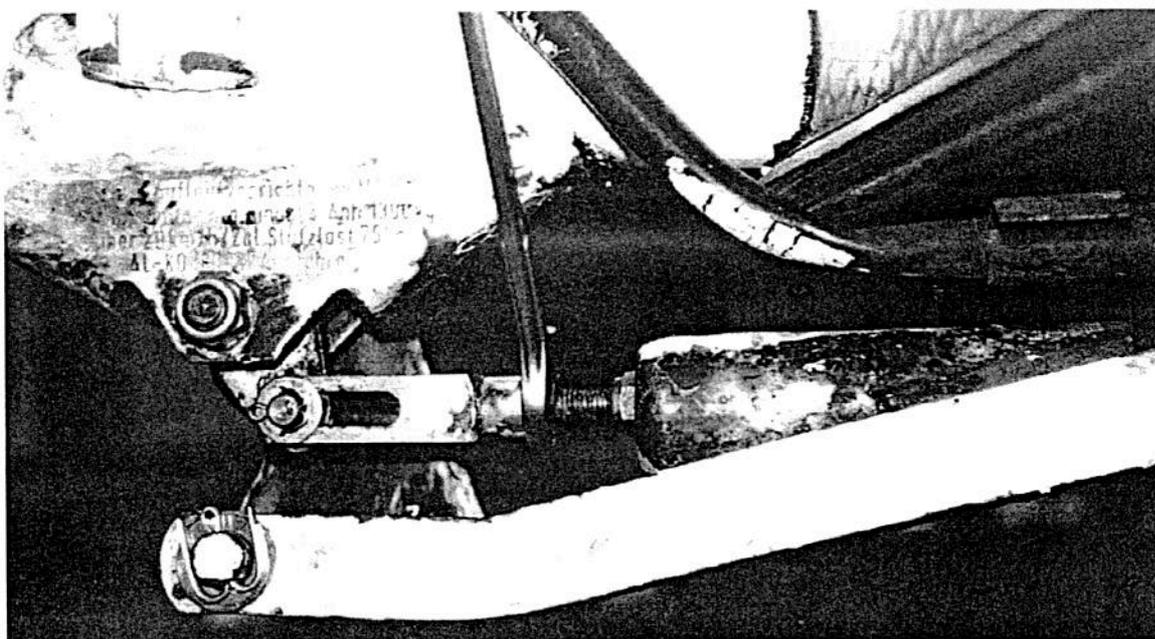
Gabelkopf einstellen: Der Umlenkhebel muß an der Zugstange anliegen.

der am Gabelkopf befestigte Umlenkhebel an der Zugstange anliegt. Hierbei muß äußerst sorgfältig gearbeitet werden, denn bei einer falschen Einstellung des Gabelkopfes spricht die Bremse nur mit Verzögerung an!

Bei der Grundeinstellung der Kober-Bremsanlage Alkomatic gehen wir folgendermaßen vor: Zuerst schrauben wir den Gabelkopf einige Umdrehungen auf das Bremsgestänge, kontern ihn dann mit der Mutter. Nun befestigt man den Gabelkopf am Umlenkhebel der Auf Laufvorrichtung mit Bolzen und Sicherheits-splint. Jetzt kann auch die genaue Einstellung vorgenommen werden: Dazu dreht man das Bremsgestänge so weit in den Gabelkopf, bis

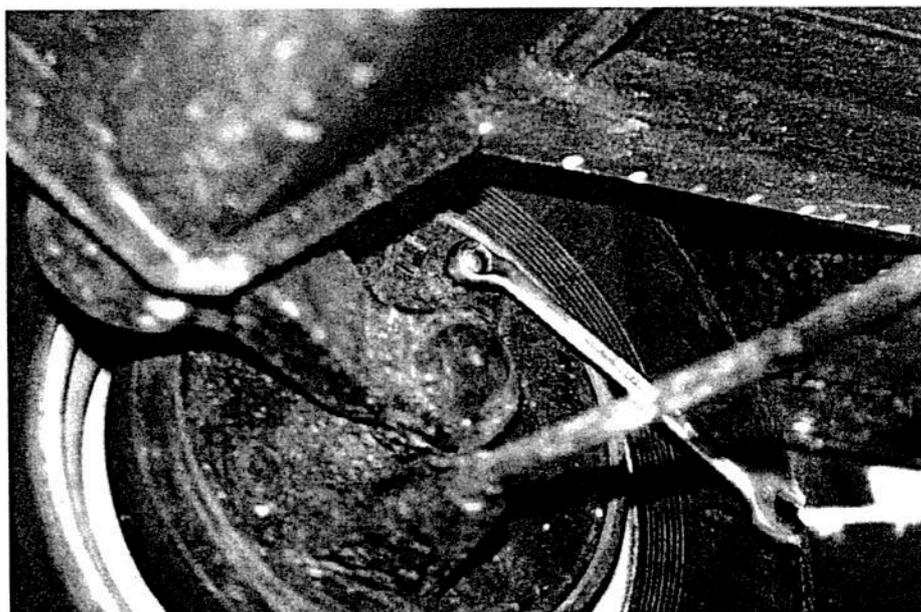
Bremsbacken einstellen: Nie am Ausgleichseisen, sondern immer direkt an der Bremsankerplatte arbeiten!

keinesfalls über die Kugelbundmuttern des Ausgleichseisens, sondern nur über die Einstellschraube an der Außenseite der Bremsankerplatte erfolgen. Dabei geht man folgendermaßen vor: Zuerst zieht man die Einstellmutter fest, bis sich die Bremsbacken so weit gespreizt haben, daß sich das Rad nicht mehr drehen läßt. Dadurch werden die Bremsbeläge in der Bremsstrommel zentriert. Nun löst man die Einstellschraube so weit, bis sich das Rad gerade wieder vorwärts frei dreht. Dies wiederholt man auch beim anderen Rad und der anderen Bremse.

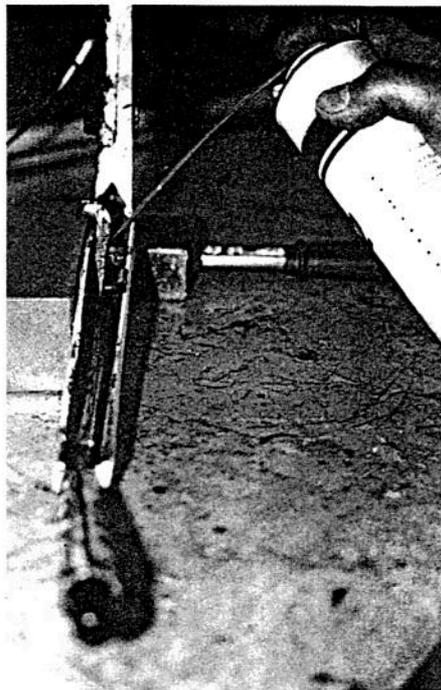
Umlenkzapfen der Sperrklinke: Die Lagerung muß gut gefettet werden.

Auch der Handbremshebelmechanismus sollte mittels Kaltreiniger und Preßluft gründlich gesäubert werden. Insbesondere die Lagerung des Umlenkzapfens der Sperrklinke muß danach wieder mit einem kriechfähigen Schmiermittel gefettet werden. Dies ist für die Leichtgängigkeit beim Eindringen des Druckknopfes ganz entscheidend. Sollte dieser Druckknopf keine Spannung mehr aufweisen, so ist die hinter ihm liegende Feder, die im Handgriff verborgen ist, geschwächt oder gebrochen. Sie läßt sich jedoch nach Abschrauben des Druckknopfes leicht erneuern.

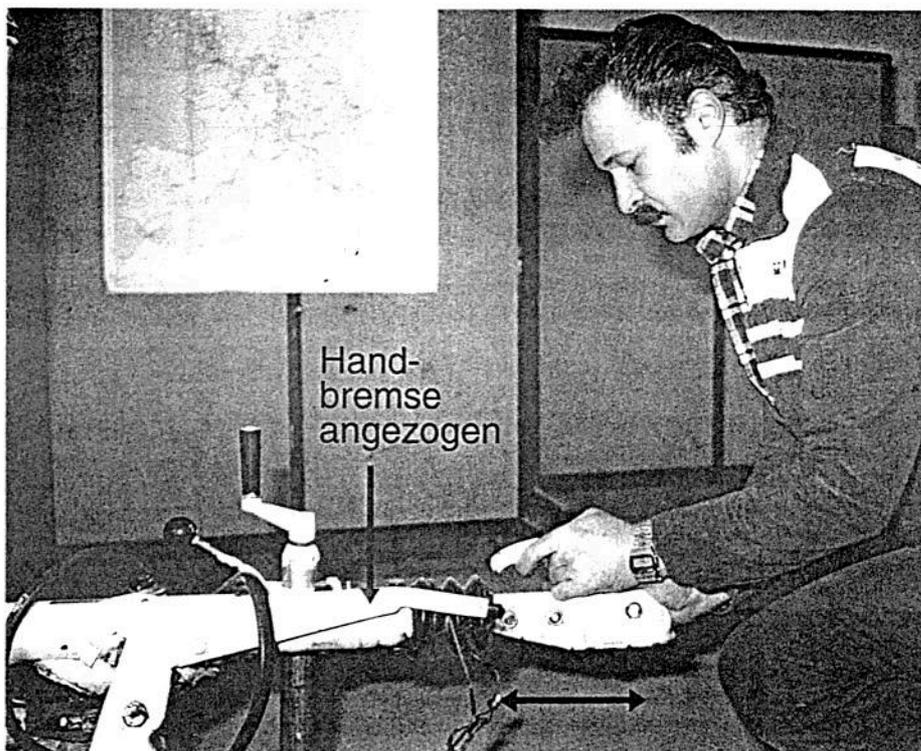
Prüfen des hydraulischen Stoßdämpfers in der Zugstange: Handbremse anziehen, Zugstange hereindrücken und herausziehen. Ein Widerstand muß spürbar sein.

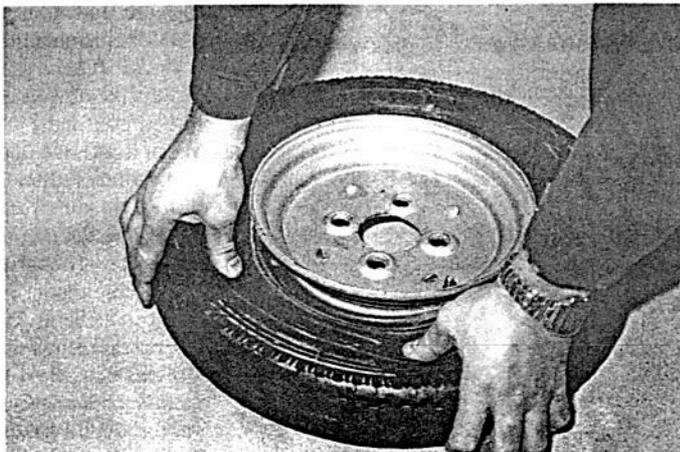
Caravanreifen sind oft steinalt, mangelnde Pflege geht hier auf Kosten der Sicherheit. Prüfen Sie die Reifen von gebrauchten erworbenen Wohnwagen immer auf Risse!

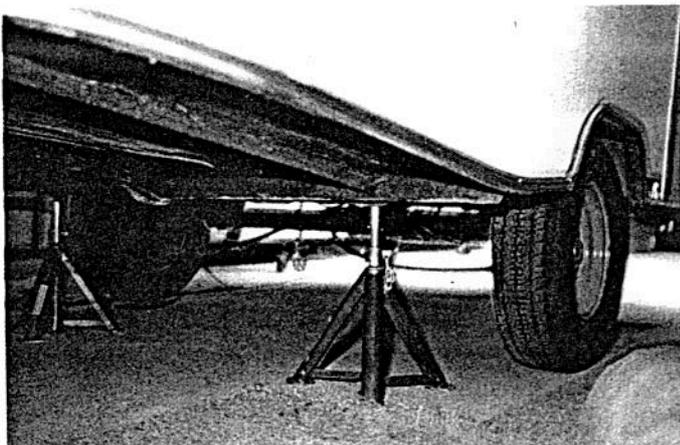
Bei längeren Standzeiten sollte der Caravan gut aufgebockt werden. Den Wohnwagen niemals auf die zu schwachen Eckstützen stellen!

natürlich die Untersuchung auf Risse: So ein Reifen ist lebensgefährlich! Als vorbeugende Maßnahme gegen den vorzeitigen Alterungsprozeß sollte man zumindest während der Winterpause die Räder entlasten. Dazu stellt man den Wohnwagen auf Unterstellböcke, keinesfalls auf die Eckstützen, da sie das Gewicht nicht tragen können. Steht der Caravan jedoch im Freien, ist es besser, die Räder abzumontieren und sie in einem

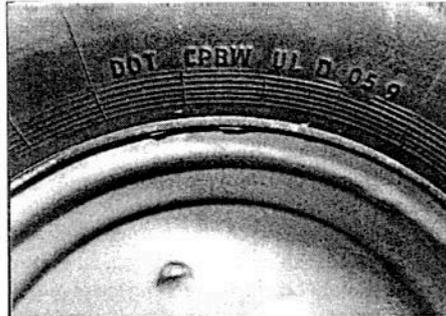
Die DOT-Nummer gibt unter Umständen Aufschluß über das Alter der Reifen.

Ganz besonders kritisch sollte man sich die Reifen eines Caravans betrachten, zumal man beim Kauf eines älteren Wohnwagens nur selten das Alter der Reifen kennt. Ein Hinweis, aber kein hundertprozentiger, ist die sogenannte DOT-Nummer, deren letzte zwei oder drei Zahlen Auskunft über das Alter der Reifen geben sollen. Aus der DOT-Endnummer 059 meines Puck-Reifens kann man die Produktionswoche, nämlich die 5., entnehmen.

Das Herstellungsjahr hingegen ist nicht eindeutig festzustellen: In obigem Beispiel kann es sich um das Jahr 1979 oder 1989 handeln, da leider das Jahrzehnt aus der DOT-Nummer nicht ersichtlich ist. Besser ist deshalb, die Reifen selbst genau zu untersuchen. Da Wohnwagen oft als Standwohnwagen dienen oder nur wenige Kilometer im Jahr bewegt werden, ist die Profiltiefe allein kein geeignetes Beurteilungskriterium. Aussagekräftiger ist schon eher folgende Prüfmethode: Man baut das Rad ab, läßt die Luft raus und drückt den Reifen mittels seines Körpergewichts vom Felgenreif weg. Erkennt man hierbei Risse (dabei auch auf feinste Haarrisse achten!), so ist der Reifen durch lange Standzeit und/oder intensive UV-Sonnenbestrahlung stark gealtert und muß unbedingt ausgewechselt werden. Diese Überprüfung darf sich jedoch nicht nur auf die Radaußenseite beziehen. Auch auf der Innenseite können, obwohl hier die UV-Strahlung weniger wirksam ist, Risse auftreten. Befinden sich schon Beulen auf dem Reifen, so erübrigt sich

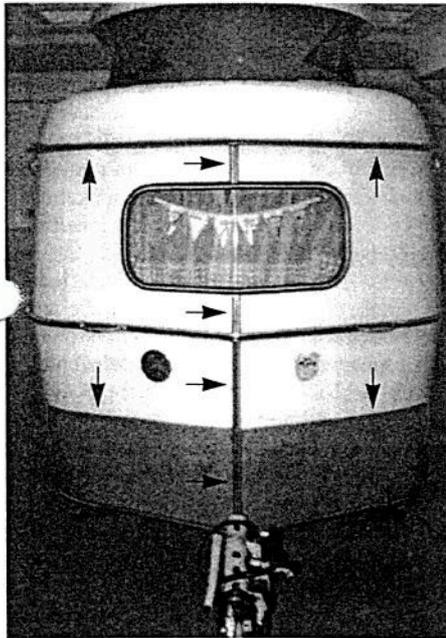
Sind die Abdeckleisten beschädigt, dichten sie die Außenhaut nicht mehr ab – Feuchtigkeit dringt ein und zerstört die Isolation!

Das Auswechseln des Zeltstoffs ist jedoch kompliziert, weshalb sich die Pflege wirklich lohnt! Einen äußerst kritischen Blick sollte man auch auf die meistens vorhandenen Abdeckleisten zwischen den einzelnen Alu-Außenhautblechen, insbesondere der spritzwassergefährdeten Vorderwand, werfen: Sind diese Leisten geknickt oder eingedrückt, so können sie ihre Abdichtfunktion nicht mehr übernehmen, und Wasser dringt hinter die Außenhaut in die Isolation beziehungsweise ins Holz. Aus diesem Grunde sollte man diese Abdeckleisten bei Beschädigungen so bald wie möglich austauschen. Selbstverständlich kann man die Nahtstellen der Außenhaut auch vorsorglich mit Sikaflex-Dichtungsmittel behandeln.

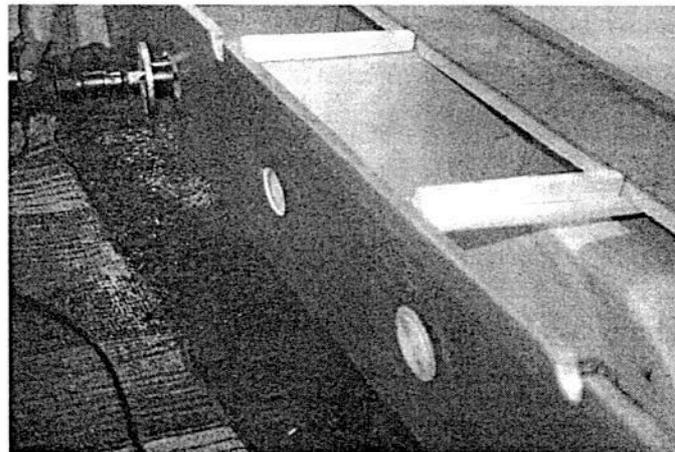
Das Herstellerwerk dachte nicht an (die nötigen) Belüftungslöcher in Staukästen und Schränken – der gewissenhafte Schrauber sollte sie „nachrüsten“.

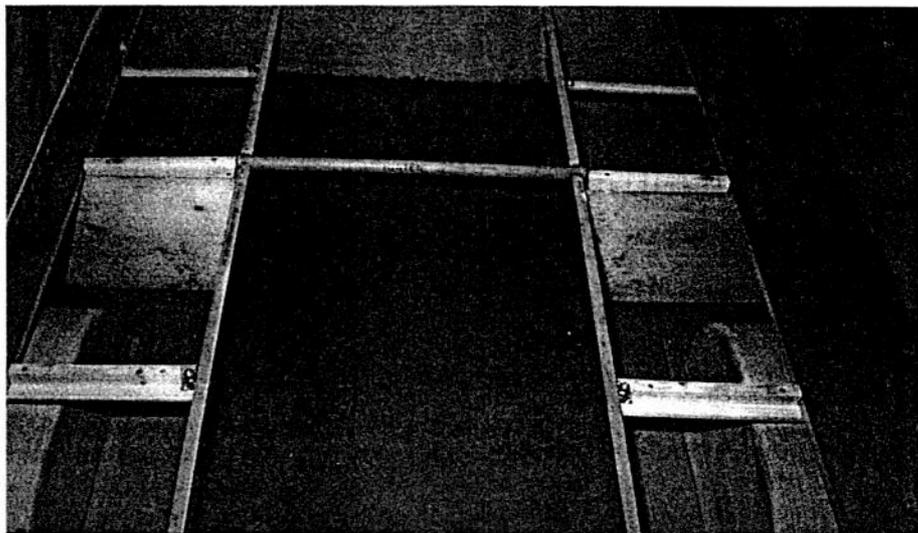
Vertikale Längsstreben helfen beim Stabilisieren des Bettkastens, der im Puck etwas schwächlich ausfiel.

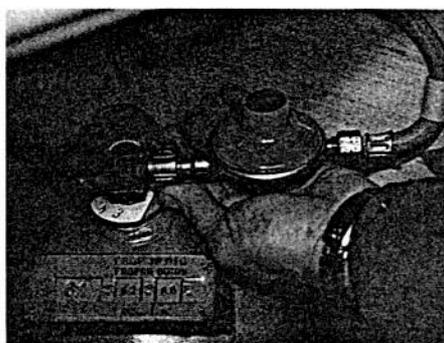
Oft sind die Gasflaschen in Oldtimercaravans arg betagt; der letzte TÜV-Termin ist auf dem Flaschengriff eingeschlagen.

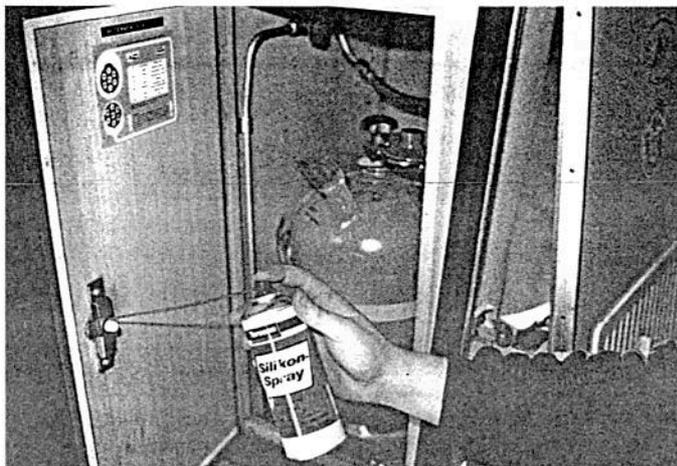
Sicherheit zuerst: Die Gasflaschenschranktür sollte man mit Fensterisolerband abdichten, das Schloß mit Silikon spray gangbar machen.

wurde selbstklebendes Fensterdichtband geklebt. Ganz wesentlich ist auch, daß die Bodenöffnung im Gasflaschenschrank nicht verstopft oder durch den Unterbodenschutz zugekleistert ist.

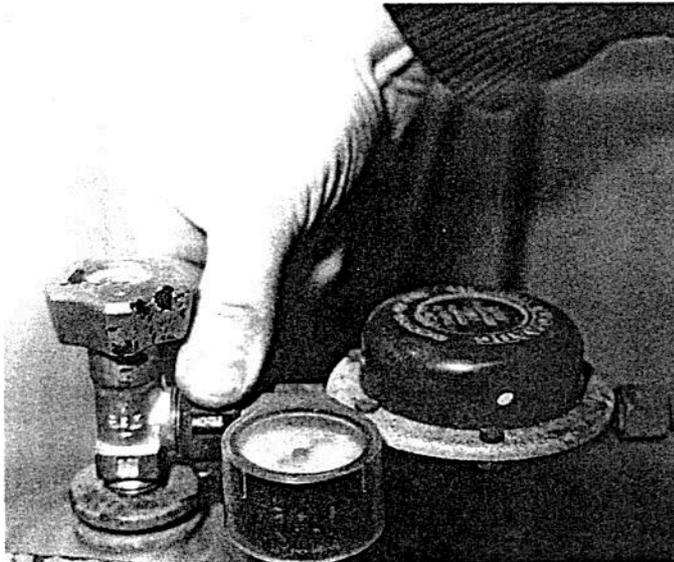
Mit dem Manometer läßt sich die Gasanlage neben dem alle zwei Jahre fälligen amtlichen Test auf Druckverlußt prüfen.

abrallen, ansonsten liegt ein Leck in der Gasleitung vor. Um dieses zu finden, schließt man nacheinander wieder alle Zwischenhähne. Dabei muß man natürlich zwischendurch durch Öffnen des Gasflaschenventils immer wieder Druck aufbauen. Die undichte Leitung ist dann gefunden, wenn nach Schließen eines bestimmten Zwischenhahnes der Druck nicht mehr fällt (sind aber alle Hähne geschlossen und der Druck fällt noch immer, so kann auch das Gummi-Verbindungsrohr zwischen der Gasflasche und der metallischen Gasleitung schuld sein: Gerade bei alten Wohnwagen wird es gerne porös). Nun benutzt man ein „Leckspray“ und sprüht dieses auf die durch vorherige Methode eingekreiste defekte Leitung, die dazugehörigen Verbindungsstücke und den Hahn. Zeigen sich irgendwo Blasen, so hat man die undichte Stelle gefunden, die meistens an den Anschlüssen liegt. In diesen Fällen kann man durch Anziehen der Anschlüsse versuchen, die Gasleitung wieder dichtzu-

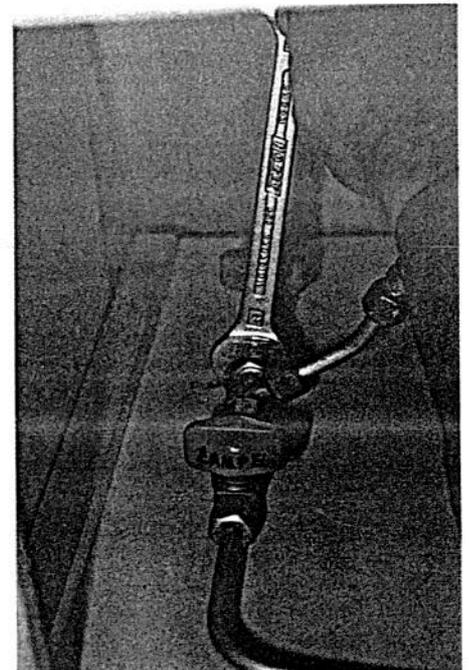
Die Gasanlage ist häufig an den Anschlüssen undicht; das Anziehen der Schrauben schafft meist Abhilfe.

Der Anschluß der Gasflasche an den Regler, der mit einer Überwurfmutter erfolgt, darf keinesfalls mit einer Rohrzange oder ähnlichem Werkzeug erfolgen. Handkraft genügt hier allemal, da bei zu großer Anzugskraft die

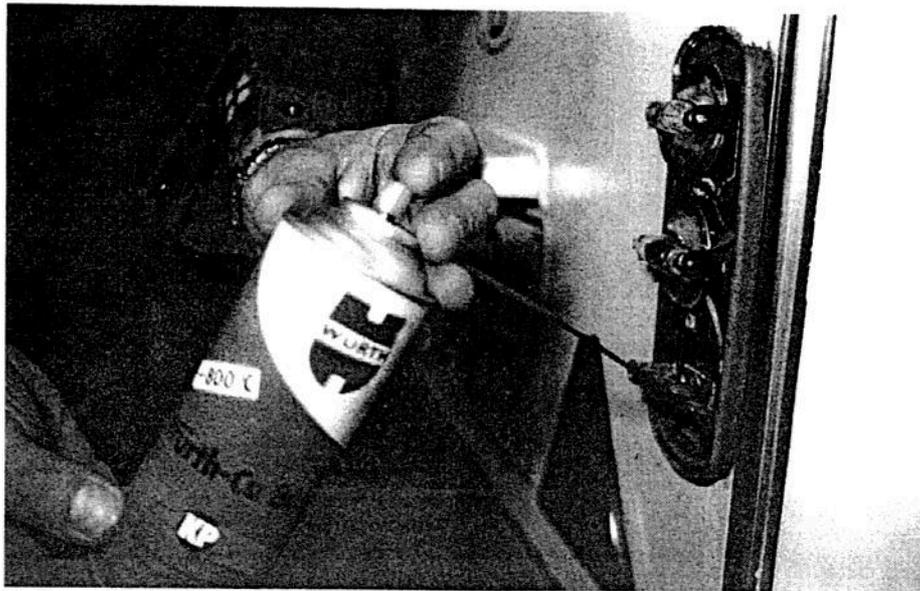
Kupferspray beugt der Korrosion an den Kontakten vor. Es ist nicht billig, aber effektiv.

Bei meinem Puck war dieser Kabelkanal jedoch nicht notwendig, da die wenigen Kabel unter die Bodenabschlußleisten paßten. Probleme gab es dagegen bei der Außenbeleuchtung: Durch die Dichtungen war Feuchtigkeit eingedrungen und hatte zur Korrosion der Kontaktstellen geführt. Mittels Schleifpapier gelang es mir jedoch, die angegriffenen Stellen wieder blank zu bekommen. Anschließend behandelte ich sie mit Kupferspray, um zukünftige Korrosion zu vermeiden. Nicht ganz so wirkungsvoll, dafür in der Anwendung aber wesentlich sauberer, ist das Einsprühen der Kontaktstellen mit Kontaktspray.

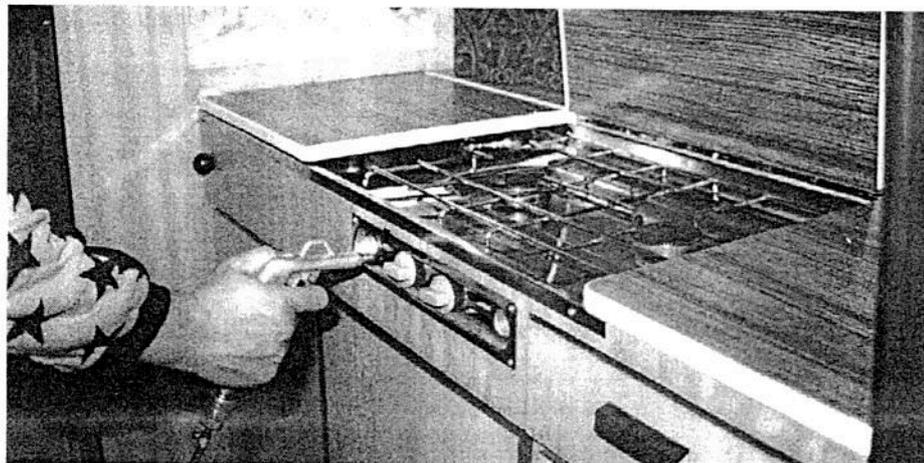
Festgebackenen Staub, der die Gasdüsen des Herds verstopft, kann man mit der Druckluftpistole ausblasen.

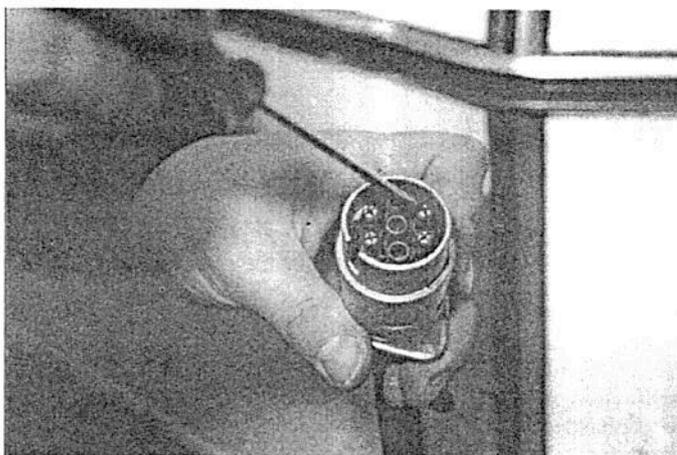
Häufige Fehlerquelle: Zusammengequetschte Stifte in der Steckverbindung, die mit dem Schraubenzieher einfach wieder auseinandergebo-gen werden.

Anschlüssen. Am korrosionsgefährdetsten sind dagegen der Kabelstrangstecker und die am Pkw befestigte Steckdose: Spritzwasser hatte hier leichtes Spiel und führte beim Stecker meines Pucks zu deutlicher Korrosion. Da diese Stecker im Gegensatz zu den ab 1. Januar 1991 vorgeschriebenen 13-poligen relativ billig sind, lohnte sich hier ein langwieriges Abschmirgeln der Stifte und Buchsen nicht. Für ein paar Mark kaufte ich mir einen neuen Sfecker und behandelte ihn gleich nach dem Anschließen mit Kupferspray. Glaubt man jedoch, den alten Stecker noch retten zu müssen, so kann man ihn wie auch die Steckdose mit Schleifpapier bearbeiten. Eine weitere Fehlerquelle resultiert oft aus zusammengquetschten Stiften in der Steckverbindung. Hier behilft man sich mit einem kleinen Schraubenzieher oder einem spitzen Messerchen, mit dem die Stifte wieder ein wenig auseinandergebogen werden. Ganz besonders sollte man die Gummidichtungen des Steckers und der Steckdose unter die Lupe nehmen: Beide müssen fest anliegen und dürfen keine Risse aufweisen. Ein Zukleben mit Isolierband kann nur ein Notbehelf sein!
